**ПАСПОРТ
ДОСТУПНОСТИ ОБЪЕКТА СОЦИАЛЬНОЙ
ИНФРАСТРУКТУРЫ
МАОУ СОШ №2**

г. Тобольск, ул. Железнодорожная, 5

**НА ДОСТУПНОСТЬ ДЛЯ ИНВАЛИДОВ
И МАЛОМОБИЛЬНЫХ ГРУПП НАСЕЛЕНИЯ**

АКТ ОБСЛЕДОВАНИЯ № 1 объекта социальной инфраструктуры К ПАСПОРТУ ДОСТУПНОСТИ ОСИ МАОУ СОШ №2

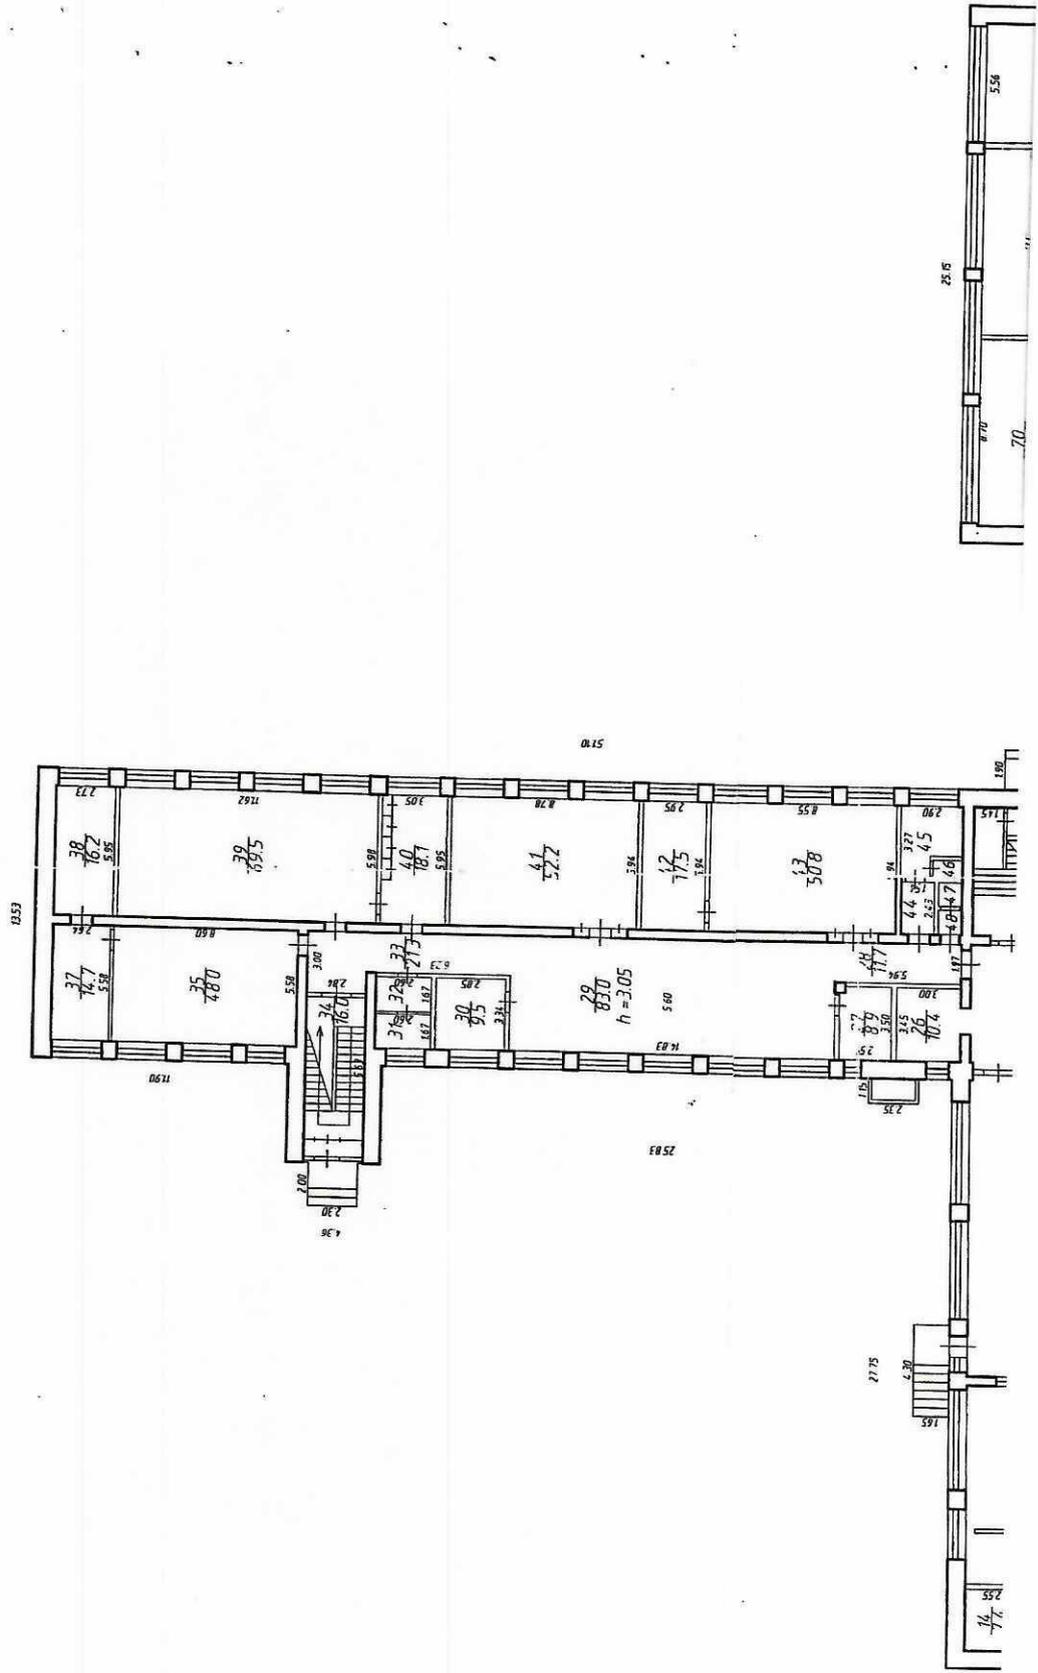
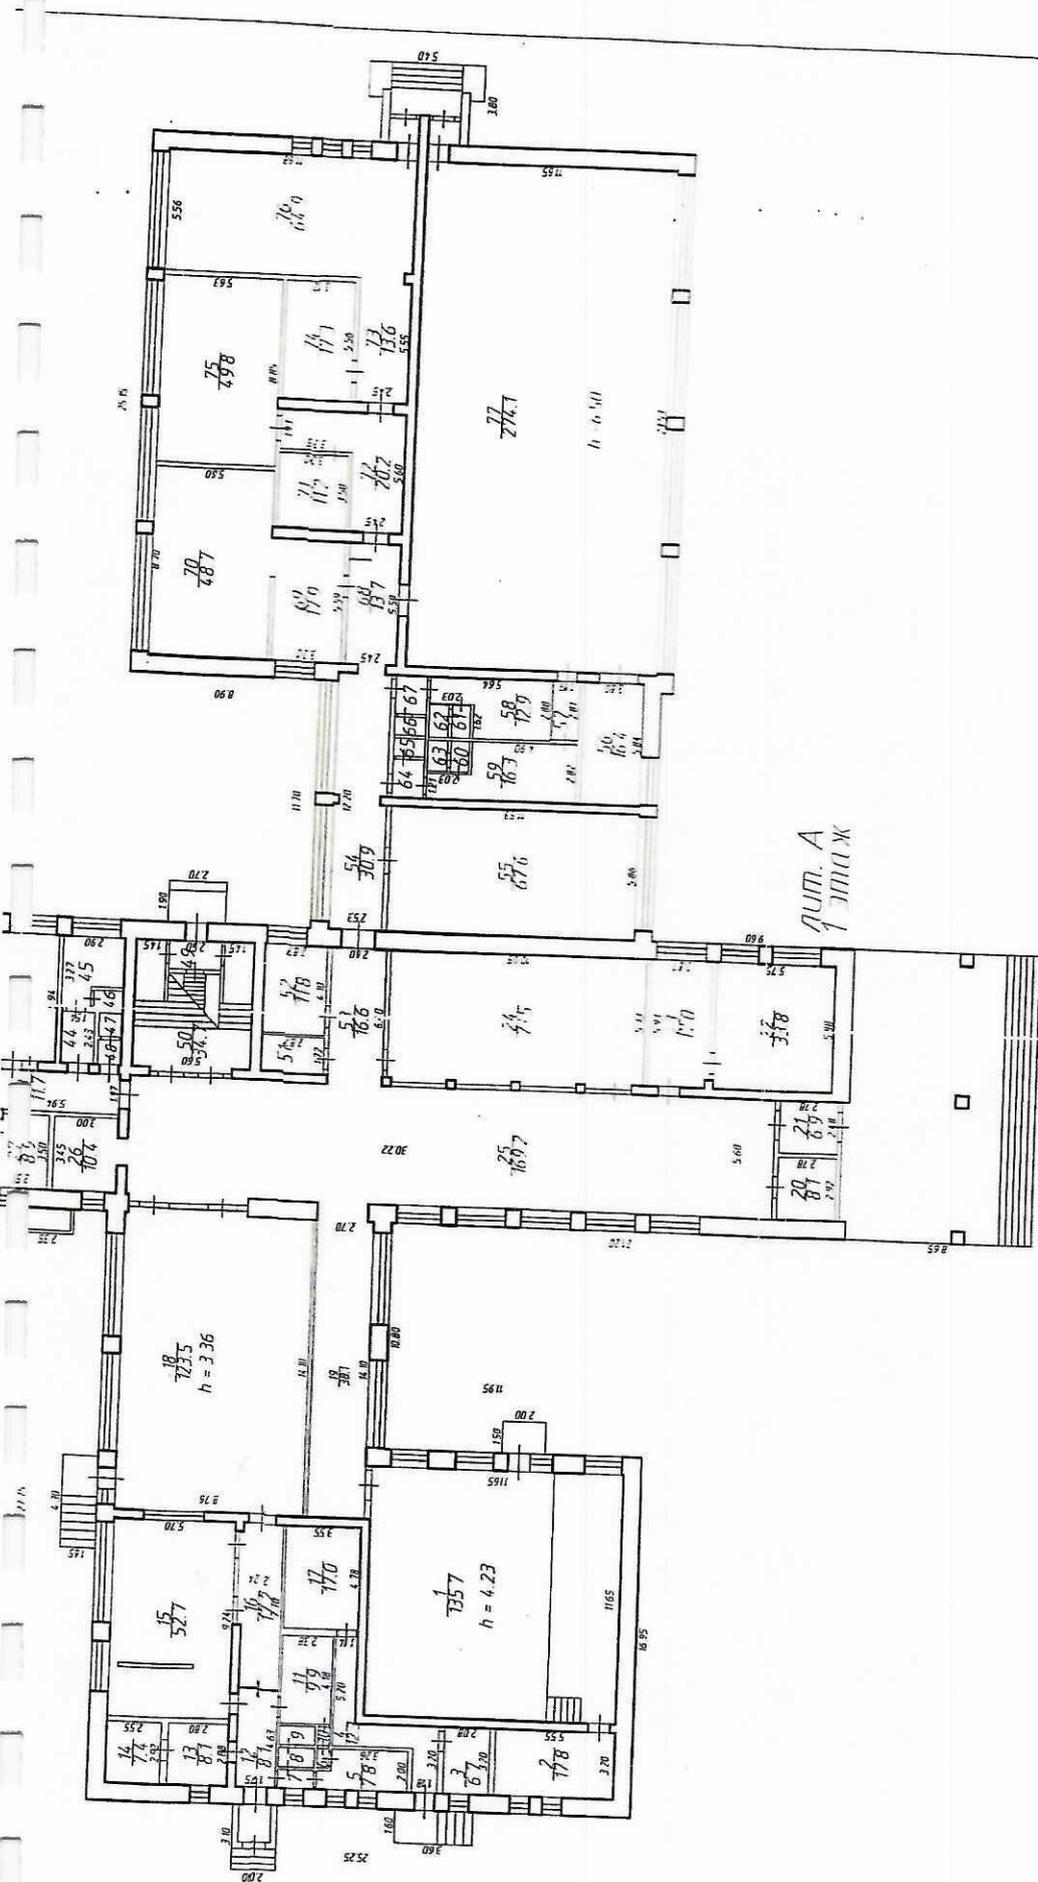
ПЛАН

масштаб: 300
 29.10.2019 г.

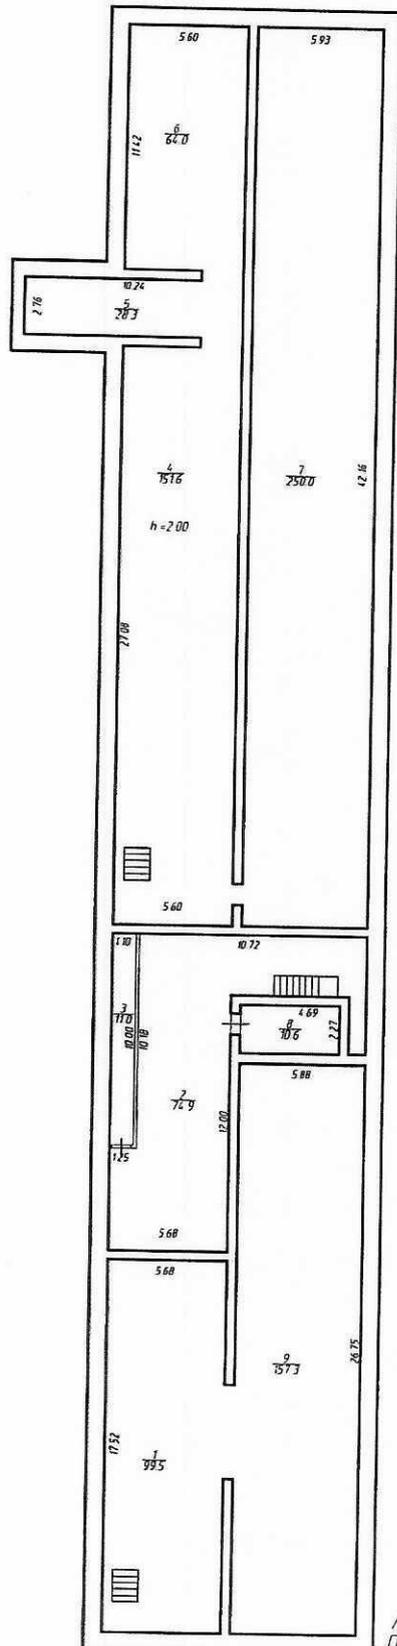
лит. А
подвал

Итого все помещения				3813.40	3813.40	2181.90	1631.50			
ИТОГО				3813.40	3813.40	2181.90	1631.50			
Школа	подвал	1	Подвал	99.50	99.50		99.50	2.00		
Школа	подвал	2	Теплоузел	74.90	74.90		74.90	2.00		
Школа	подвал	3	Венткамера	11.00	11.00		11.00	2.00		
Школа	подвал	4	Подвал	151.60	151.60		151.60	2.00		
Школа	подвал	5	Подвал	28.30	28.30		28.30	2.00		
Школа	подвал	6	Подвал	64.00	64.00		64.00	2.00		
Школа	подвал	7	Подвал	250.00	250.00		250.00	2.00		
Школа	подвал	8	Подсобное помещение	10.60	10.60		10.60	2.00		
Школа	подвал	9	Подвал	157.30	157.30		157.30	2.00		
ИТОГО по этажу: подвал				847.20	847.20		847.20

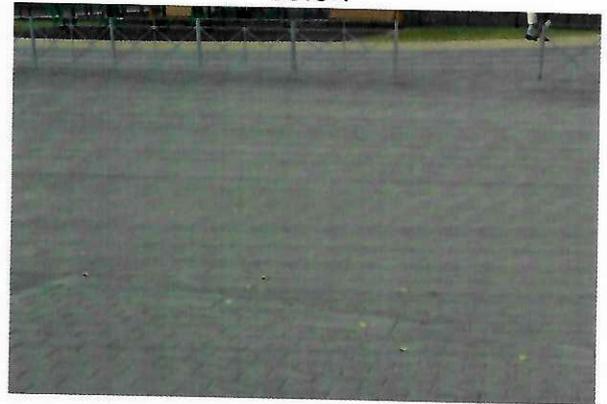
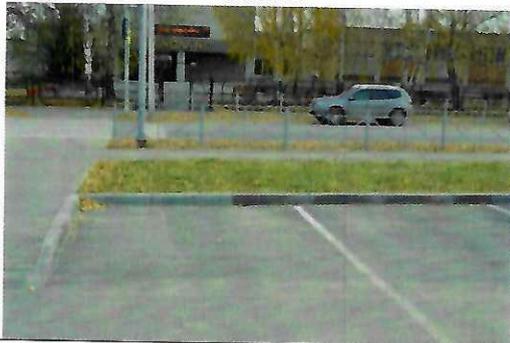
1.5	Автостоянка и парковка	есть	-	4,5	- не обустроено парковочное место	К, О, С	- обратится в учреждение по	Организационные мероприятия

для стоянки автотранспорта инвалидов;		компетенции с просьбой обустроить парковочное место для стоянки автотранспорта инвалидов в соответствии с требуемыми нормами.	
--	--	--	--	--	---------------------------------------	--	---	--

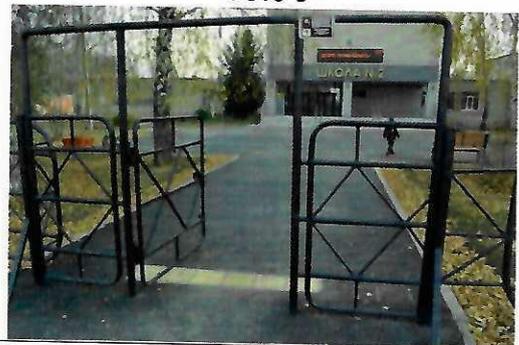
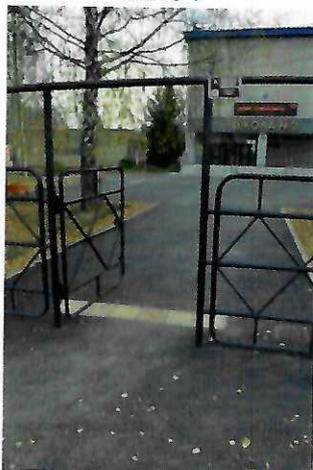
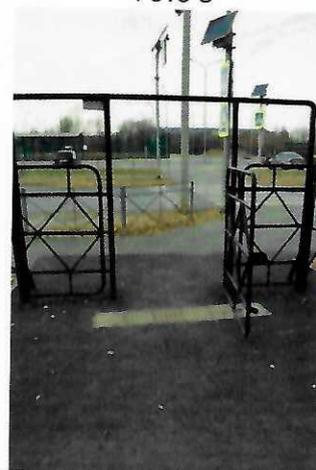
1.1	Вход (входы) на территорию	есть	-	6-8	- отсутствует контрастное выделение створа калитки; - тактильные наземные указатели (ТНУ) внутри перед калиткой установлены с нарушением, перед калиткой снаружи отсутствуют; - отсутствует информационная вывеска с наименованием учреждения, режимом работы и контактной информацией дублированной шрифтом Брайля;	К, О, С, Г, У	- выделить створ калитки ярким контрастным цветом с обеих сторон; - установить информационную вывеску с наименованием учреждения, режимом работы и контактной информацией дублированной рельефно-точечным шрифтом Брайля рядом с калиткой со стороны дверной ручки на высоте 1,6 м; - установить предупреждающие тактильно-контрастные указатели с обеих сторон калитки (полоса глубиной 0.5-0.6 м на расстоянии: 0,3 м при открывании калитки от себя, на расстоянии ширины створки калитки при открывании к себе);	Текущий ремонт

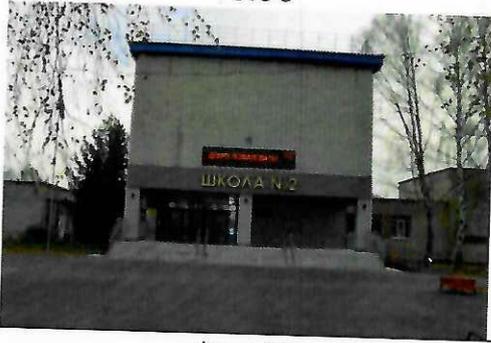
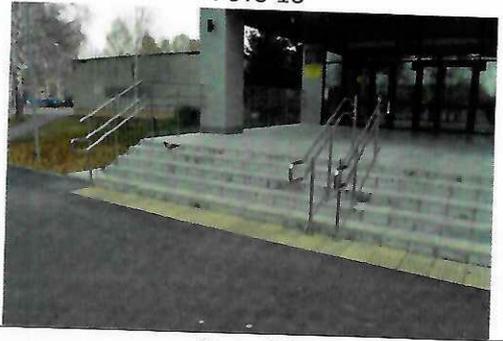
1.2	Путь (пути) движения на территории	есть	-	9,10 86,88	-	К, С, О, Г, У	-	Не требуется
1.3	Лестница (наружная)	нет	-	-	-	-	-	-
1.4	Пандус (наружный)	нет	-	-	-	-	-	-

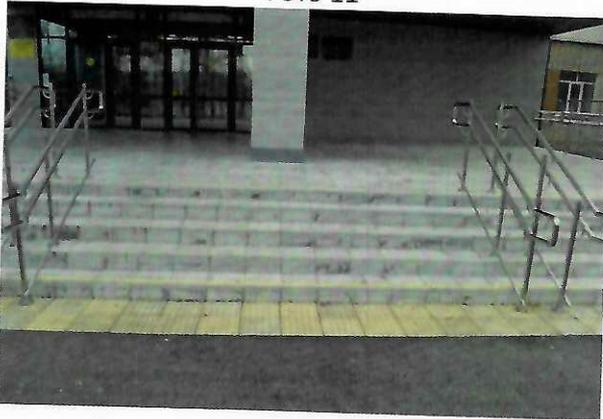
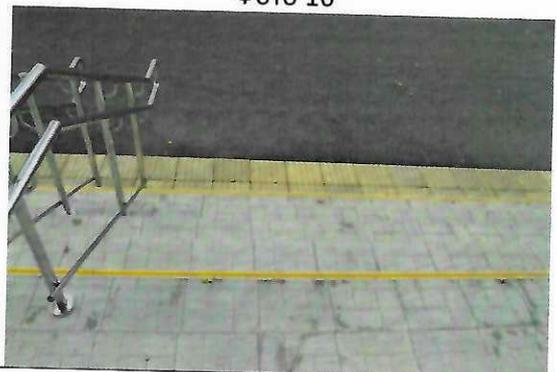
2.1	Лестница	есть	-	11,16	- тактильные наземные указатели (ТНУ) перед лестницей установлены с нарушением; - контрастное выделение краевых ступеней лестницы выполнено с нарушением;	С	- установить предупреждающие тактильно-наземные указатели (риффы в линейном порядке) полоса глубиной 0.5-0.6 м за 0.3м до начала лестницы; - контрастное выделение краевых ступеней выполнить полосой 0.08-0.1м (добавить дополнительную полосу алюминиевую с резиновой вставкой);	Текущий ремонт

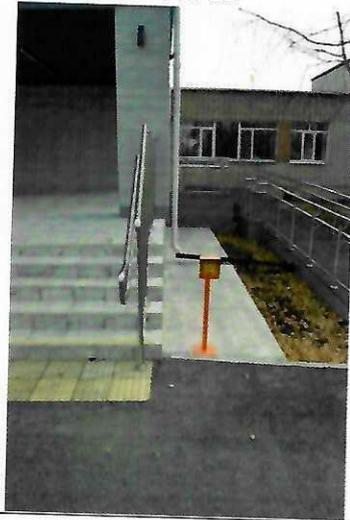
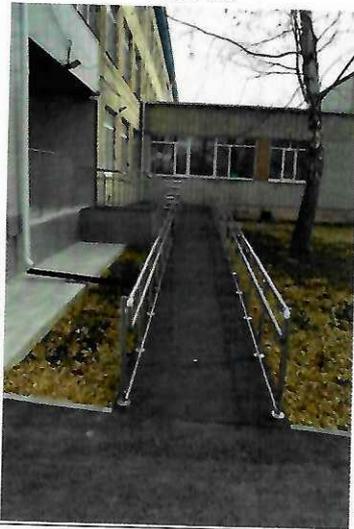
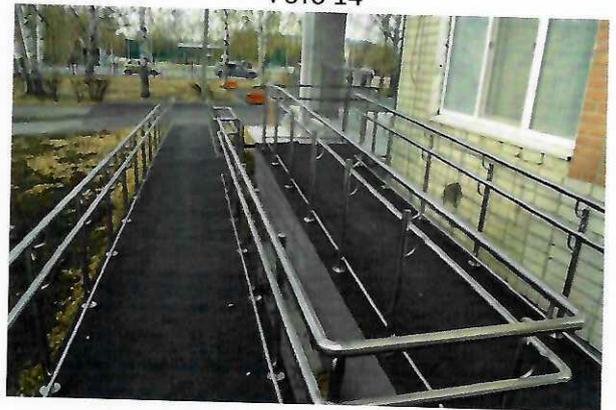
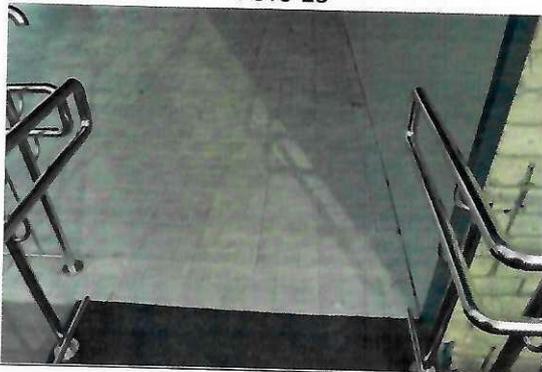
2.2	Пандус (наружный)	есть	-	12-15	-	К, О	-	Не требуется
2.3	Входная площадка	есть	-	17	-	К, О, С, Г, У	-	Не требуется
2.4	Дверь	есть	-	18	- отсутствует контрастное выделение контура двери;	С	- обеспечить контрастное выделение контура дверей;	Текущий ремонт

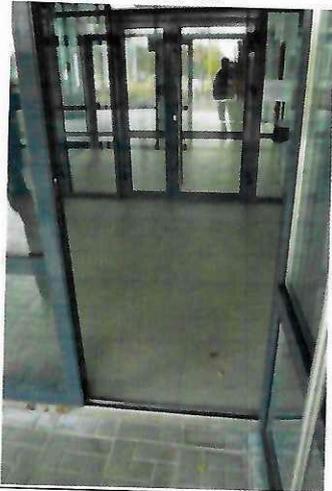
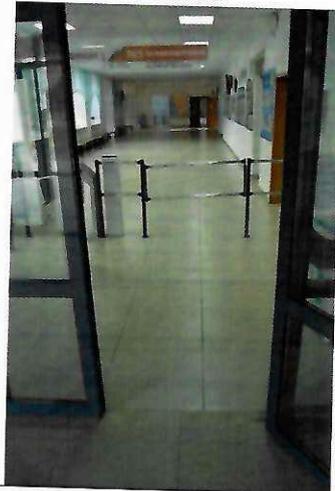
2.5	Тамбур	есть	Тамбур	19,20	-	К, О, С, Г, У	-	Не требуется

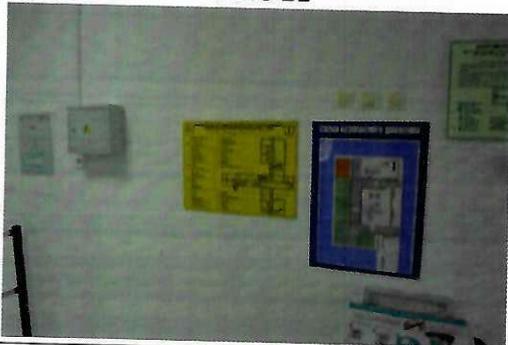
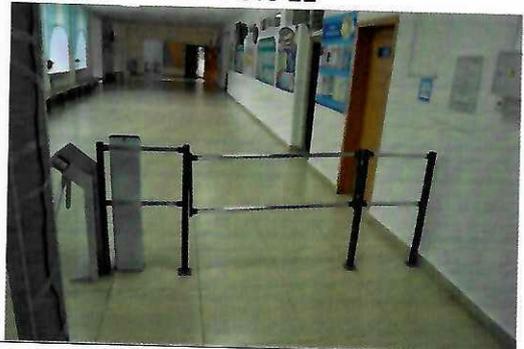
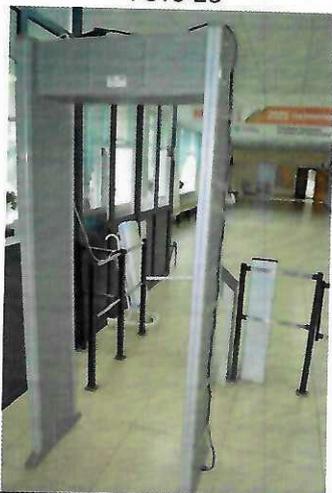
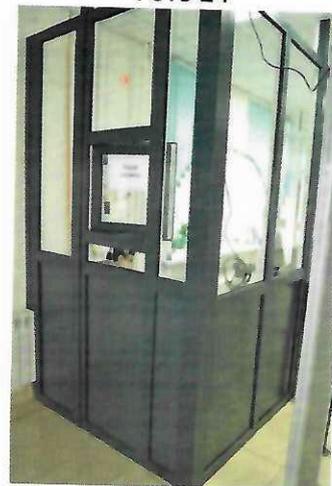
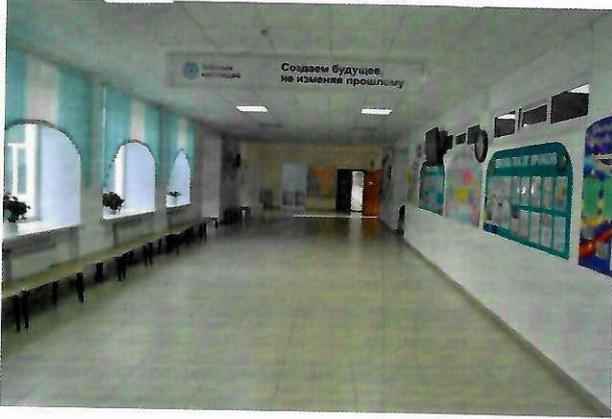
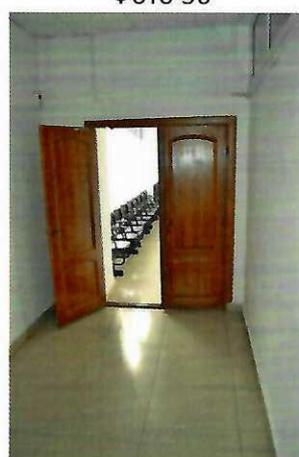
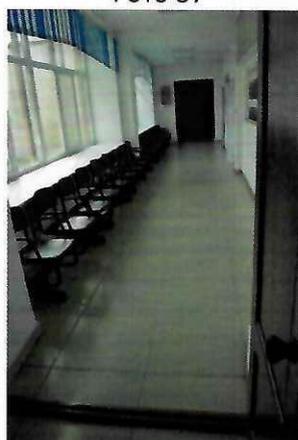
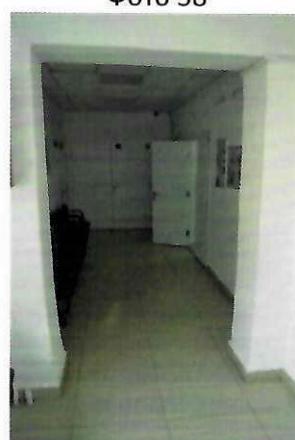
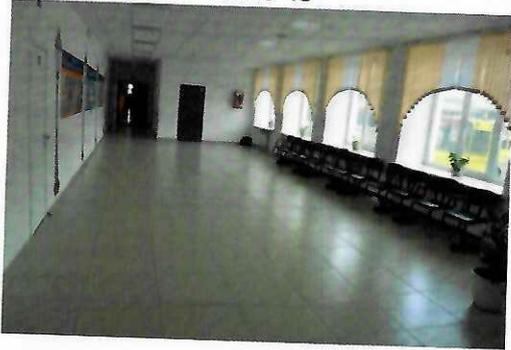
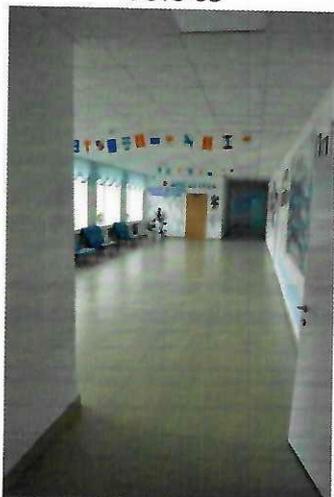
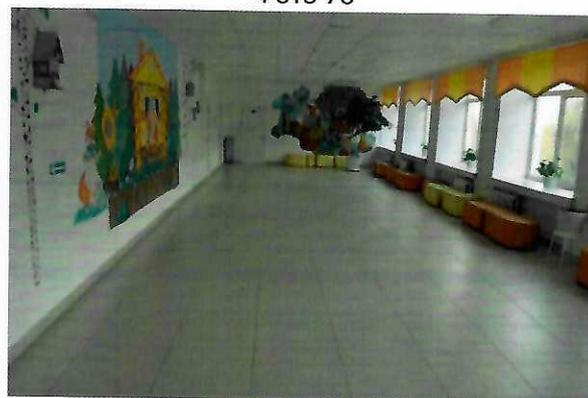
3.1	Коридор (вестибюль, рекреация, галерея, балкон, фойе)	есть	Коридоры	21-25 36-38 43,58 65,70 76,78	- на рамке металлодетектора отсутствует информация (в виде пиктограммы и прописного текста) о запрете прохода сквозь нее людям с кардиостимулятором сердца; - не в полной мере обеспечена информация и навигация на объекте (направление движения и места расположения администрации учреждения, спортзала, актового зала, санузлов и т.д.); - отсутствует информационная табличка «оказание ситуационной помощи»;	К, О, С, Г, У	- организовать систему информации и навигации (установить пиктограмму и прописной текст на рамку металлодетектора, установить в фойе и по маршруту информационные таблички и указатели направления движения к кабинетам администрации, спортзалу, актовому залу, санузлам в т.ч. доступному для МГН и т.д.); - установить информационную табличку «оказание ситуационной помощи»; - обозначить проход на системе контроля для людей с кардиостимулятором в том числе для инвалидов на кресле-коляске пиктограммой;	Текущий ремонт, организационные мероприятия.

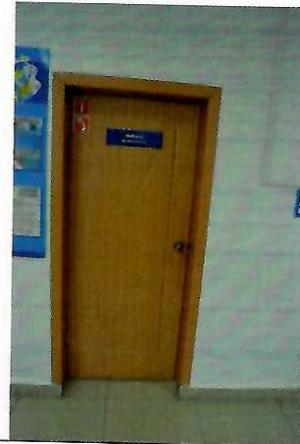
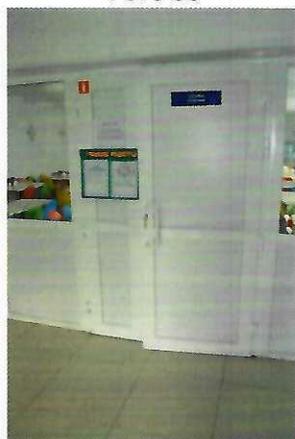
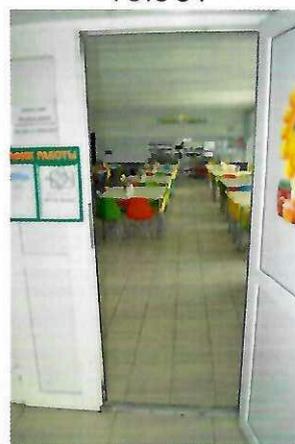
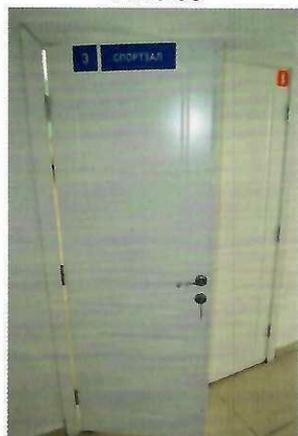
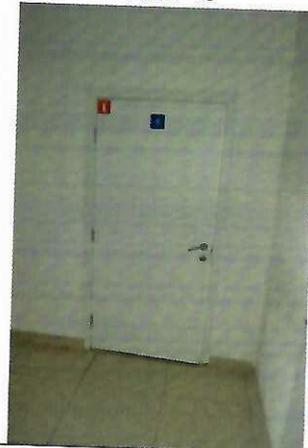
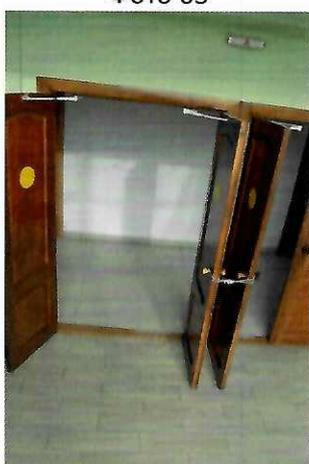
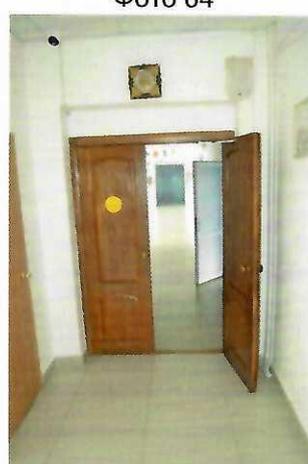
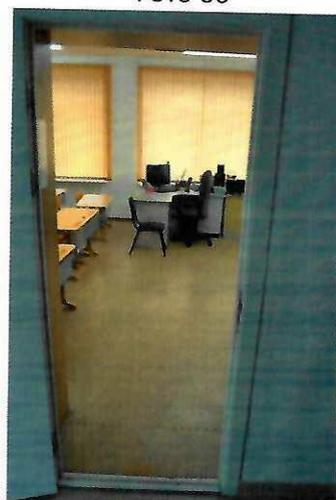
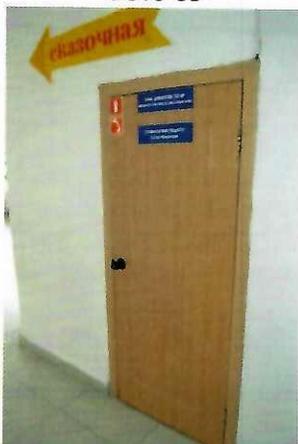
3.5	Дверь	есть	-	28,29 33,34 39,40 48,49 51,52 63,64 66,69 73,74 77,79 80,84	- встречаются пороги с высотой более 0,014 м.; - отсутствует контрастное выделение дверных ручек и контура у некоторых дверей; - отсутствуют информационные таблички кабинетов с рельефным шрифтом, дублированным шрифтом Брайля;	С, К, О	- предусмотреть приставные мини пандусы к порогам контрастного цвета; - обеспечить контрастное выделение дверных ручек и контура дверей; - предусмотреть установку информационных табличек кабинетов с информацией, дублированной рельефно-точечным шрифтом Брайля на стене со стороны дверной ручки на высоте от 1.2 до 1.6м;	Текущий ремонт

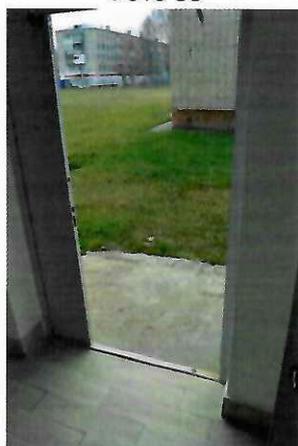
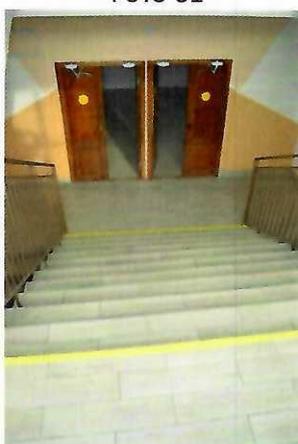
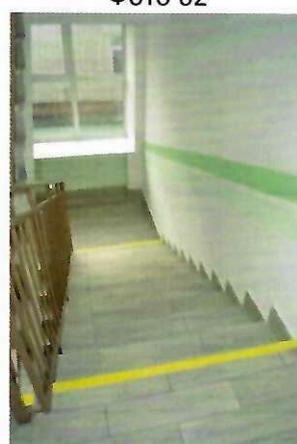
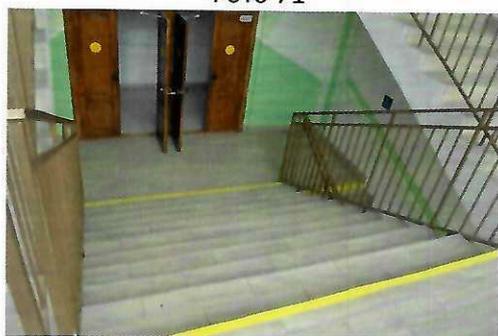
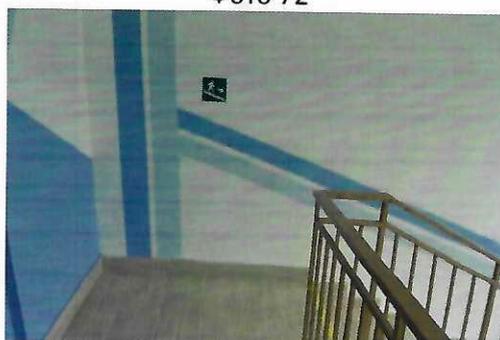
3.2	Лестница (внутри здания)	есть	-	53-57 61,62 71,72 83,87	- отсутствует второй поручень на межэтажных лестницах; - отсутствуют поручни на лестнице на сцену в актовом зале; - встречаются лестницы с невыделенными контрастным цветом краевыми ступенями;	О, С, Г, У	- установить поручни в соответствии с ГОСТ Р 51261 (с двух сторон лестничных маршей); - контрастное выделение краевых ступеней лестниц выполнить полосой 0.08-0.1м;	Текущий ремонт

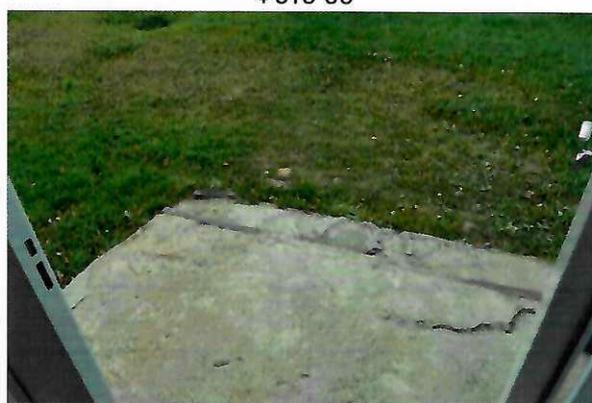
Φοτο 60

3.6	Пути эвакуации (в т.ч. зоны безопасности)	есть	-	56-60 87	- высота порогов более 0,014 м; - не предусмотрена эвакуация инвалидов на кресле-коляске.	К, О, С, Г, У	- установить приставные мини пандусы к порогам; - при необходимости для эвакуации инвалидов на креслах-колясках с верхних этажей предусмотреть эвакуационный стул, с первого этажа телескопический пандус предусмотреть помощь ассистента (помощника) по оказанию технической помощи инвалидам и лицам с ОВЗ.	Текущий ремонт, организацион ные мероприятия, индивидуальн ое решение с ТСР
